CRACK PROBLEMS IN THE METALIC STEEL STRUCTURE AND THE USE OF COMPUTING METHODS FOR THE DEFINITION OF THE STRESS STATE IN THE CRACKS AREA IDENTIFIKIMI I PROBLEMEVE TË ÇARJEVE NË STRUKTURAT METALIKE DHE PËRDORIMI I METODAVE KOMPJUTERIKE PËR PËRCAKTIMIN E GJENDJES SË SFORCUAR NË ZONËN E ÇARJEVE

KLODIAN GUMENI, JORGAQ KAÇANI, ODISE KOÇA
KESH sh.a, Tiranë, Shqipëri
Universiteti Politeknik i Tiranës, Tiranë, Shqipëri
Email: gumenik@kesh.al

AKTET IV, 2: 281-286, 2011

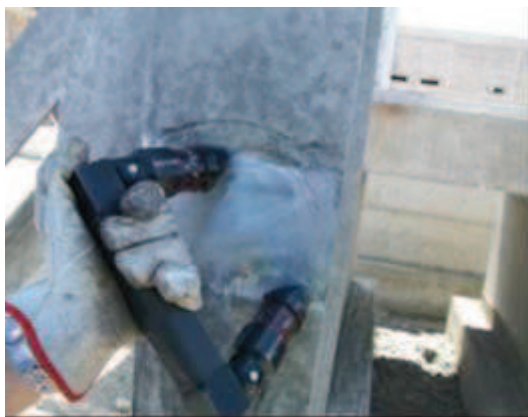
Kolonat ishin kolona të përbëra prej dy pjesëve kryesore IPE 400 të lidhura me profile U 100x50 mm dhe L 80x80 mm në formën e kapriatës. Pas matjeve të kryera u vu re se çarjet kishin një gjatësi rreth 10 cm dhe ndodheshin në dy kolona saktësisht në të njëjtën lartësi nga bazamenti, rreth 1.3 m, të vendosura si në murin e kolonës, ashtu edhe në dy fletët e saj.

Për të ndaluar progresin e çarjes në të dy anët e çarjes u bënë dy vrima të vogla. Gjithashtu u kontrollua zona 250 mm rreth tyre me teste joshkatërruese me pjesëza magnetike (Figura 1) për të verifikuar nëse do të kishim dhe mikroçarje të tjera në atë zonë.

Rezultati i testeve joshkatërruese ishte pozitiv në faktin se nuk u gjenden mikroçarje të tjera në zonën përreth, si edhe në zona të tjera në lartësi të ndryshme të kolonës. Shkaqet e këtyre çarjeve mund të ishin të ndryshme, më të mundshmet ishin:

Figura 1. NDT me pjesëza magnetike

Pas kësaj analize u vendos ndërhyrja në kolonat e dëmtuara duke vendosur pllaka përforcuese të lidhura me bulona në një anë për fletët anësore vertikale dhe në të dy anët për murin vertikal të kolonës. Një lloj garancie për këtë zgjidhje jepte dhe rezultati pozitiv i testeve joshkatërruese. Në këtë pikë u kalua në llogaritjen e soliditetit të

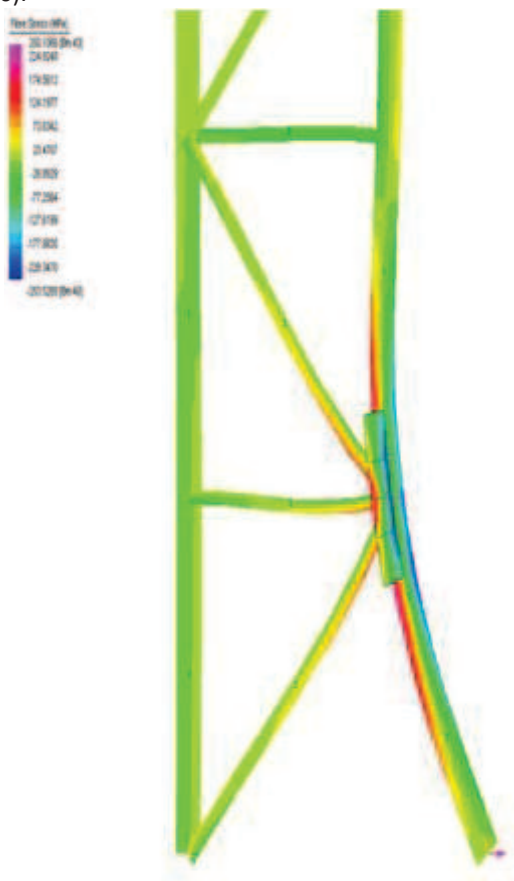
Figura 2. Tensionet në pjesën e poshtme të kolonës.

Në figurën 2 jepet shpërndarja e sforcimeve në pjesën e poshtme kurse në figurën 3 jepet shpërndarja e sforcimeve në seksionin kritik.

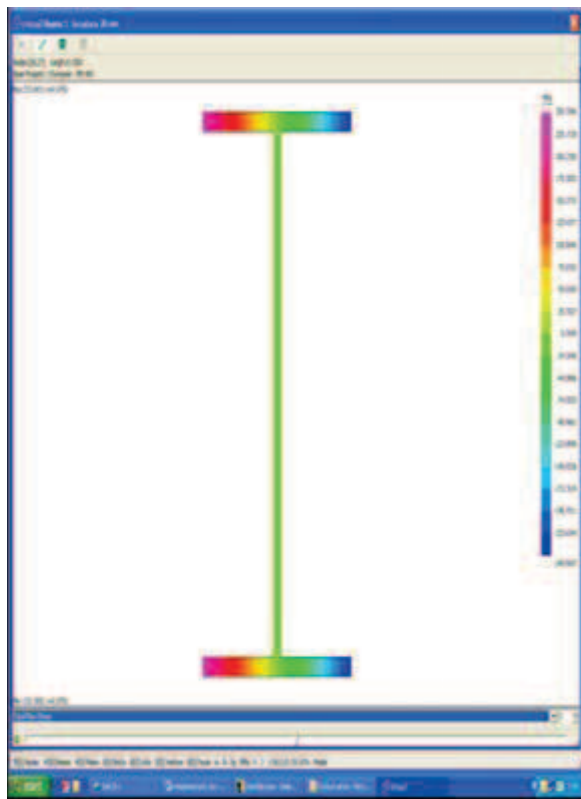
Figura 3. Shpërndarja e tensioneve në seksionin kritik

Pasi u bënë llogaritjet e kolonës me metodën e përshkruar më sipër u vu re se sforcimi maksimal në seksionin kritik ishte 250 MPa, pranë kufirit të rrjedhshmërisë së materialit.

Tensioni maksimal në përforcuesen horizontale ishte 134 MPa, ndërsa në përforcuesen diagonale ishte 141 MPa, në elementet e jashtme 171 MPa në pikën e Gausit dhe 235 MPa në pikën e tehut.

Edhe pse sforcimet në seksionin kritik ishin më të ulëta se kufiri i soliditetit të materialit, bashkëveprimi i proceseve të saldimit dhe të galvanizimit në të nxehtë mund të shpjegojnë formimin e çarjeve të vërejtura.

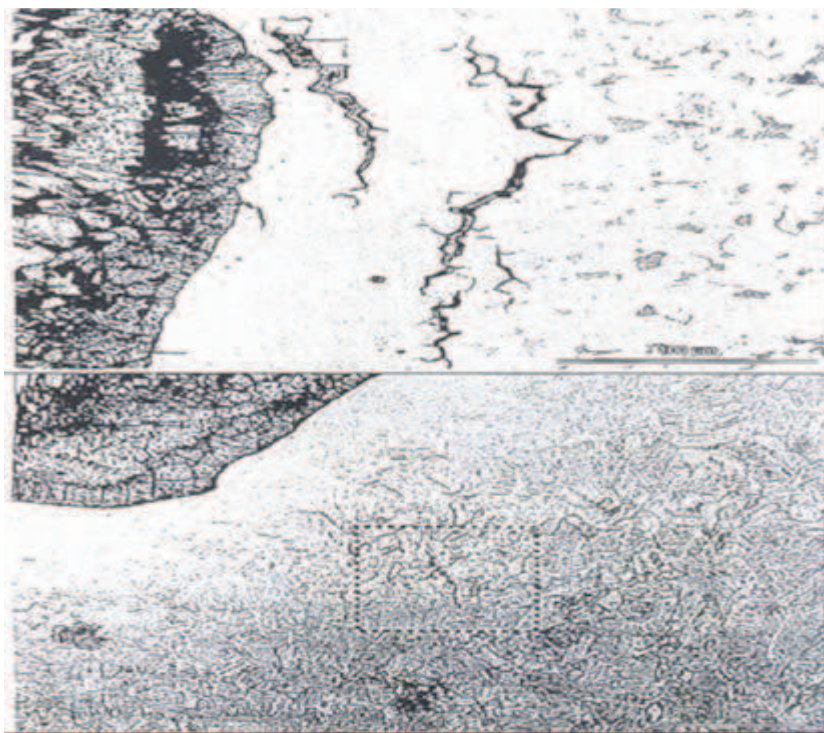
Në Figurën 4 tregohet zona termikisht e alteruar me një mikroçarje, ecje ndërkorrizore dhe një strukturë ferritike me ishuj perlitit, prani përfshirjesh jometalike me formë të zgjatur.

2. Analizat e kryera tregojnë se çarjet kanë ndodhur gjatë ose menjëherë pas kohës së zhytjes në banjën e zinkut: ky aspekt evidentohet me zinkun e derdhur në drejtim të sipërfaqes së çarë, kështu duke u bazuar në verifikimet e mësipërme dhe duke u bazuar në sigurinë e materialit bazë, siç tregohet nga analizat, ishte evidente se nuk janë të pritshme çarje të tjera të reja.

Figura 4. Ekzaminimi mikrografik i mostrës të marrë nga pjesa e dëmtuar e kolonës

- Vetitë fiziko-mekanike të materialit bazë janë në përputhje me vlerat e dhëna në standarde për këtë material.
- Çarjet kanë ardhur si pasojë e çlirimit të tensioneve të mbetura nga procesi jo i rregullt i saldimit.
- Nuk janë respektuar parametrat e zinkimit në të nxehtë, duke i dhënë kështu kohë materialit të çlirojë tensionet e mbetura dhe të çahet.
